# 여행프로젝트 시설 인증평가 보고서 III

女幸길, 女幸공원

2009. 12

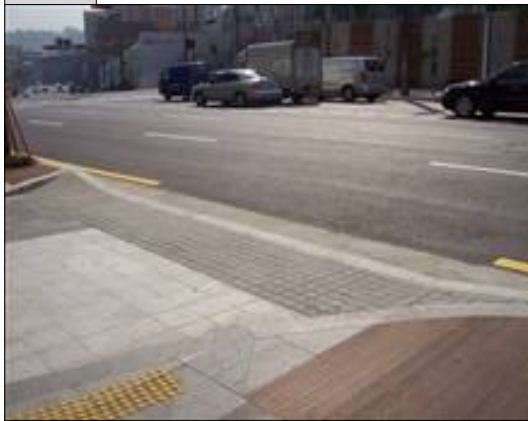
| | 구로구 창조길 보도와 차도의 교차부 단차 완화 |

| 선택 | 여성친화보행로 설치 (도로단차 및 턱의 장애 해소) |

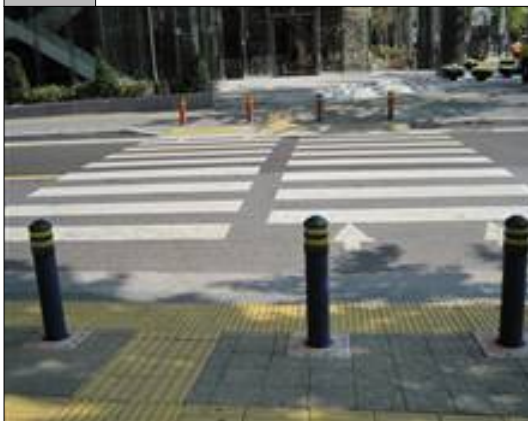
송파구 송파대로 남부순환로  
(가락시장역~오금사거리)

**선택** 안전성을 고려한 보행로 (자동차 진입억제용 볼라드 설치)

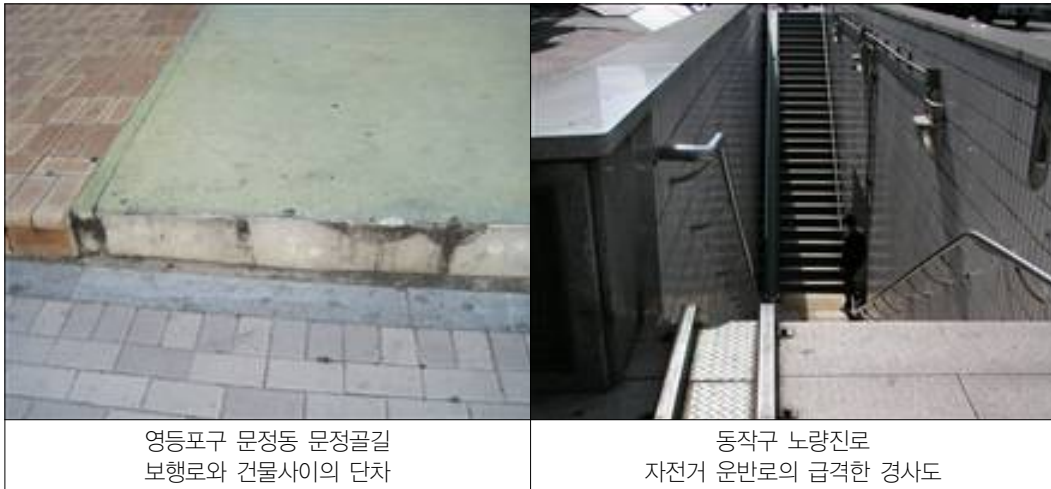
#### □ 단차 및 경계턱으로 인한 장애

- 여성친화보행로는 단차나 경계턱을 없애고 높이의 연속성을 고려하여 설계되어야 함. 갑작스런 바닥 마감재 변화나 보행로의 단차, 높은 경계턱 등은 유모차나 휠체어의 통행에 불편을 줄 수 있으므로 차후 개선이 요구됨.
- 영등포구 문정동 문정골길은 보행로와 건물사이에 단차가 있어, 보행자들에게 불편을 주고 있으며, 동작구 노량진로의 지하보도는 자전거이용자를 위한 자전거 운반로를 한 편에 마련해 두었지만, 급격한 경사도로 인해 실제 사용에 어려움이 있음.

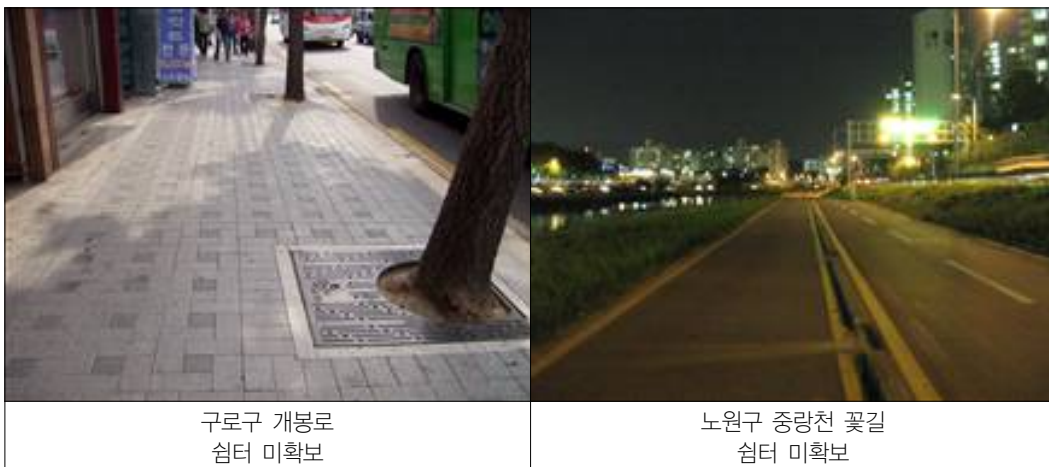
### ▣ 보행로 주변 쉼터 미확보

- 위 사진의 구로구 개봉로나 노원구 중랑천 꽃길의 경우, 쉼터가 따로 마련되어 있지 않아 노약자나 유아를 동반한 보행자들에게 편의를 제공하고 있지 못한 것으로 드러남. 장거리 보행이 어려운 사람들을 고려해 적정위치에 벤치 등과 같은 쉼터시설을 설치할 필요가 있음.

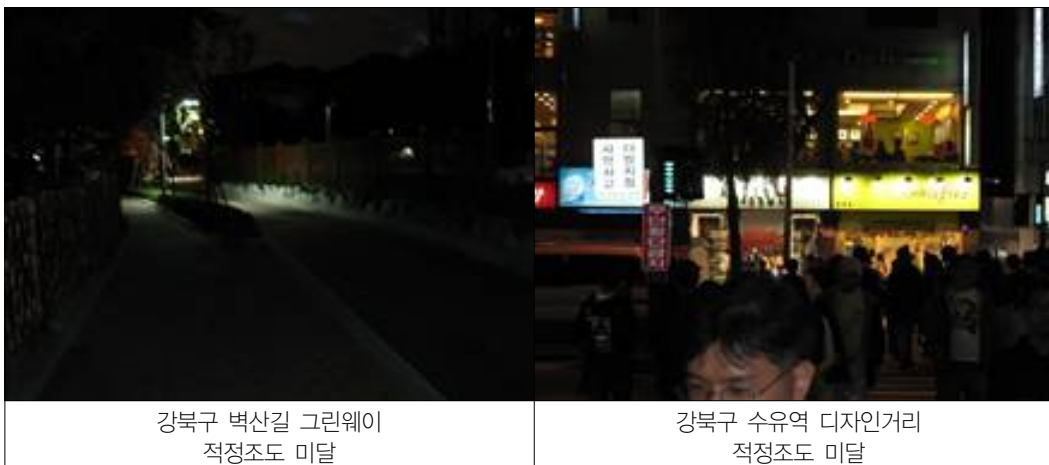
### ▣ 적정조도 미달

- 야간, 시설물의 인지를 높여 보행자의 보행사고를 줄이기 위해서는 적정조도 유지가 수반되어야 함. 보행자 중심의 보행조명 강화, 적절한 조경배치를 통해 조도를 지속적으로 관리할 필요가 있음.
- 위 사진의 강북구 벽산길 그린웨이나 수유역 디자인 거리는 조도가 기준보다 낮아 보행 시 사고발생 위험이 있으므로 개선이 요구됨. 또한 낮은 조도는 여성들의 안전상의 문제를 야기시킬 수 있으므로 조명시설 전반에 대한 정기적인 점검이 요구됨.

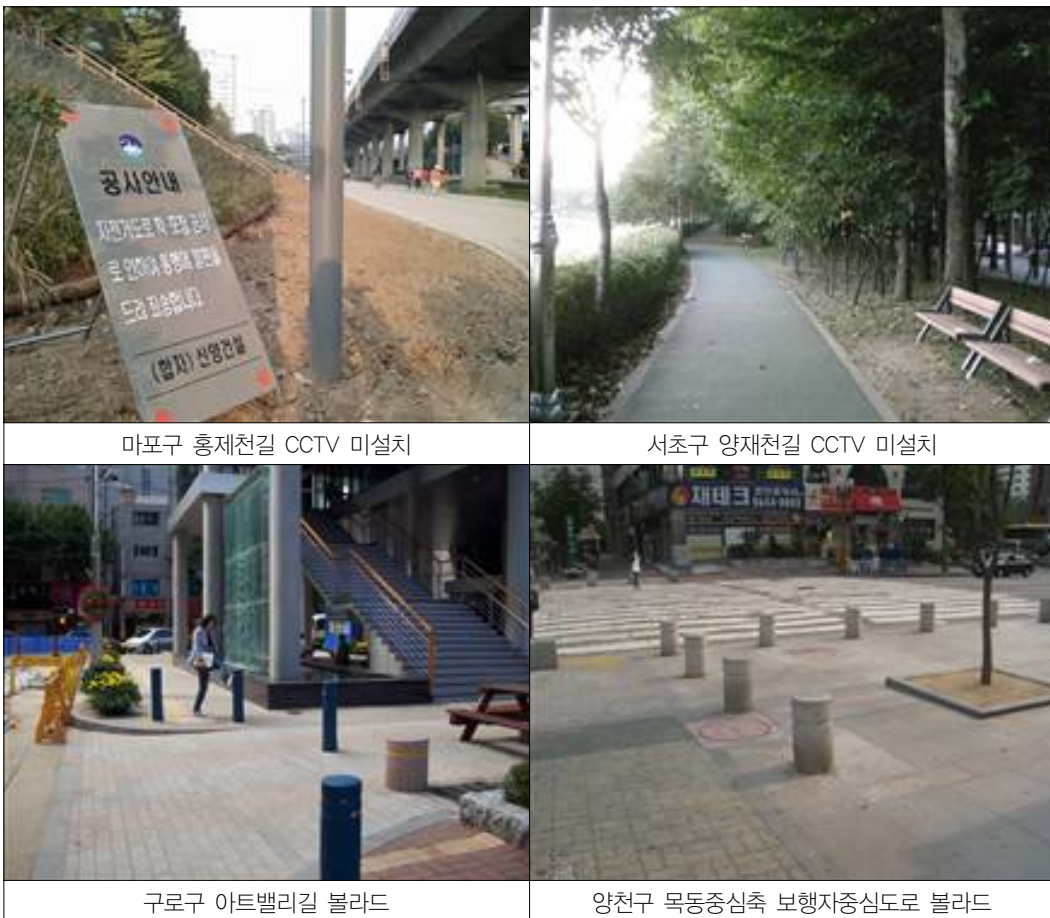
#### □ CCTV 미설치 및 무분별한 블라드 설치

- 마포구 홍제천길, 서초구 양재천길은 산책로로 이용되고 있어 평상시 유동인구가 많은 편임. 그러나 대로변과 상당히 떨어져 있어 유동인구가 적은 심야 시간에 문제 발

생 소지가 있으며, CCTV도 설치되어 있지 않아 여성들의 안전성 확보가 어려운 실정임. 야간에 산책로를 이용하는 여성들에게 안전한 환경을 제공하기 위해 적정위치에 CCTV를 설치하고, 작동여부에 대한 지속적인 점검을 통해 범죄와 사고를 미연에 예방하도록 노력해야함.

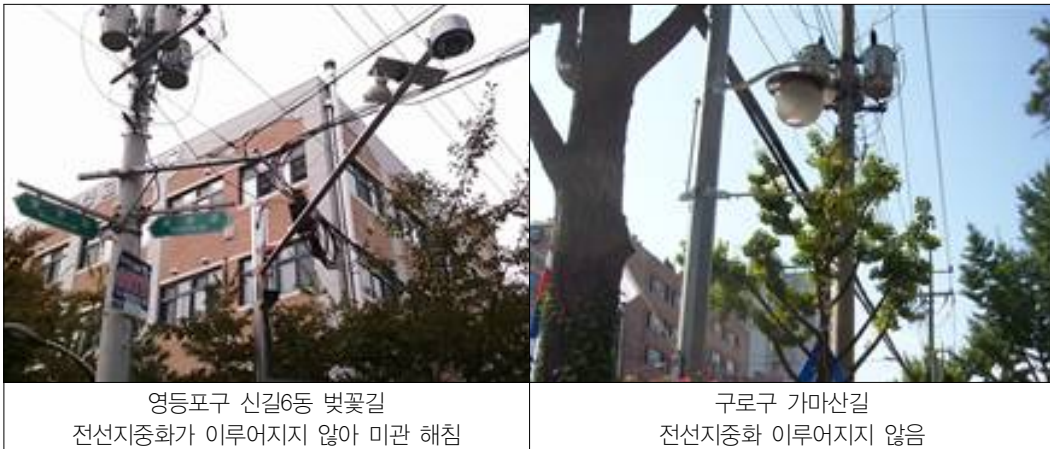
##### □ 전선지중화 미실시

- 보행로에 있는 시설물의 외관, 디자인 등은 도시미관에 크게 영향을 미치는 요소임. 보행로 가로수 위 어지럽게 얹힌 전선은 위험해 보일 뿐 아니라 도시 미관을 해칠 수 있으므로 전선지중화를 통해 시설의 쾌적성을 높일 필요가 있음.

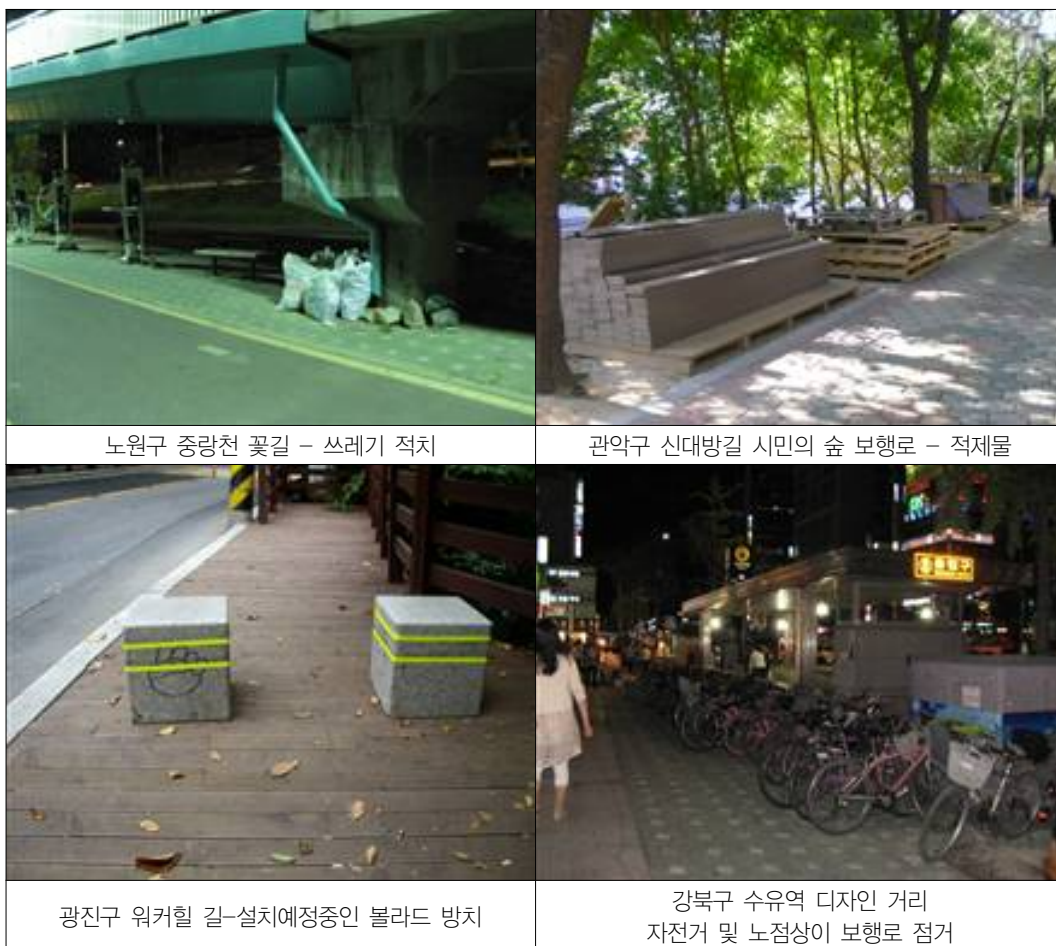
### □ 보행로 주변 방치된 쓰레기 및 적제물

- 위 사진의 시설들은 보행로 주변 쓰레기 방치, 공사자재 적제 등으로 인해 쾌적성이 떨어지는 상황이므로 개선이 요구됨. 노원구 중랑천 꽃길의 경우, 보행로에 쓰레기가 적치되어 있어 옆의 벤치나 운동기구를 이용하는 사람들에게 불편감을 주고 있으며, 관악구 신대방 시민의 숲 길, 광진구 위커힐 길의 경우, 보행로 주변 공사자재 적제나 설치예정 중인 블라드 방치로 인해 보행자들이 사고위험에 노출되어 있음. 강북구 수유역 디자인 거리의 경우, 역 주변 방치된 자전거 및 노점상의 보행로 점거로 인해 보행자들이 통행에 불편을 주고 있음.

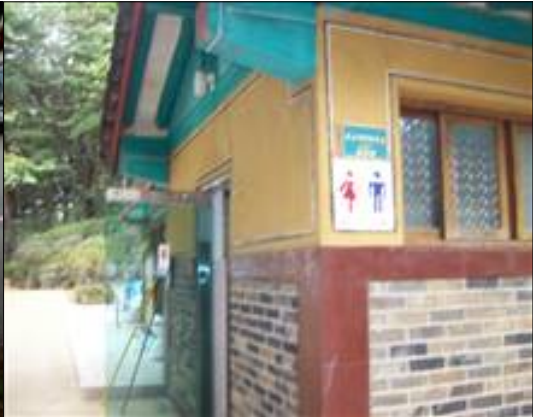
#### □ 여행주차장과 여행화장실 시설 기준 확보

| <p>어린이대공원 후문 주차장<br/>여성우선주차구역은 있으나 인증 여행주차장은 아님.</p> | <p>낙성대공원 화장실<br/>화장실이 노후화되고 청결하지 못함</p> |

- 여행공원으로 지정될 정도면 대공원의 경우 여행주차장으로 인증 받을 정도의 요건을 충족하여야 할 것임.
- 여행공원으로 지정되는 시설에 대해서는 공원 내의 화장실이 여행화장실의 요건을 구비하여 이용자들이 쾌적하고 편리하고 안전한 화장실을 이용함으로써 여행공원의 인지도를 향상시킬 수 있을 것임.

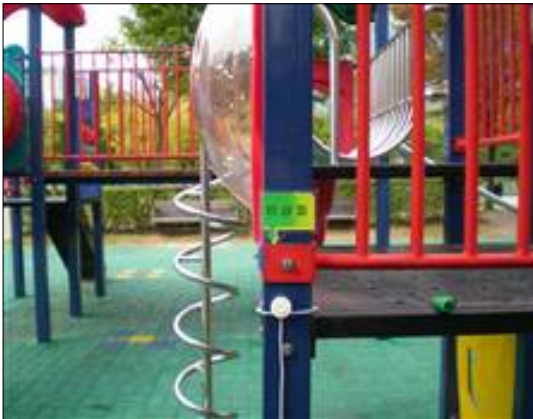
여의도공원 내 어린이놀이터 비상벨

- 공원 이용 시에 비상상황이 발생했을 때 연락가능한 비상벨이나 비상전화의 설치가 필수요건으로 되어 있으나, 대부분의 공원에 설치가 되어 있지 않으며, 설치되어 있다고 하더라도 놀이터에 설치되어 있어, 관리자들이 어린이들의 장난신호에 불편함으로 인해 탈부착을 하는 등 사실상 제 기능을 못하고 있음.
- 공원 내 화장실에는 비상벨이 설치되어 있으나, 도심의 근린공원이나 대공원의 경우 지역주민들을 위해 늦은 시간과 새벽시간에도, 혹은 공원 주차장의 경우 24시간 개방되어 있는 상황에서, 비상시에 주위의 사람들이 인지할 수 있는 정도의 비상벨이 설치되어야 하고, 경찰과도 연계된 시스템이 필요함.
