# 여행프로젝트 시설 인증평가 보고서 II

女幸화장실, 女幸주차장

2009. 12

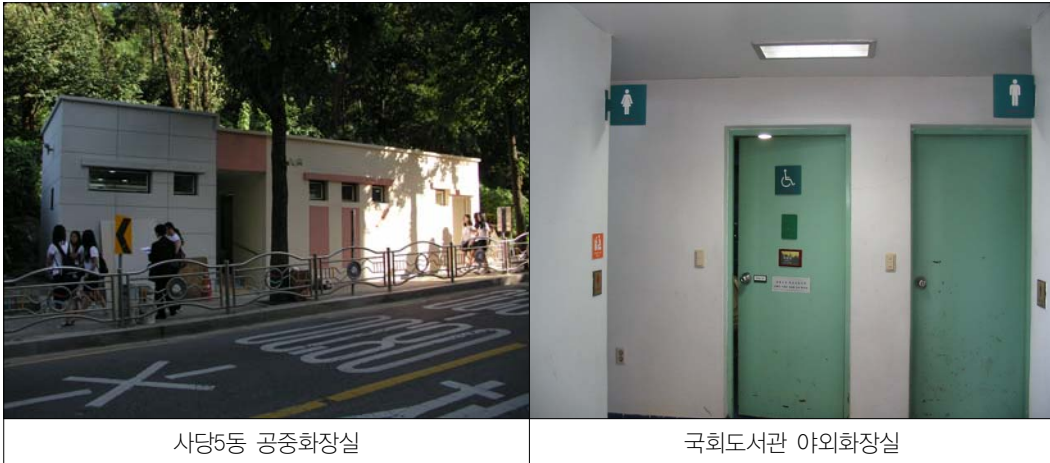
- 남녀화장실이 인접해 있어 상대의 화장실 내부가 보이는 경우, 여성들은 불쾌감과 안전에 대한 위협을 느낄 수 있음. 위의 사진처럼 남녀화장실이 분리 설치되어 있지 않고, 이동시 동선이 겹치는 경우 그리고 여자화장실을 경유해서 남자화장실로 가는 경우, 여성들이 불편함을 느낄 수 있으므로 이를 고려해 배치해야 함.

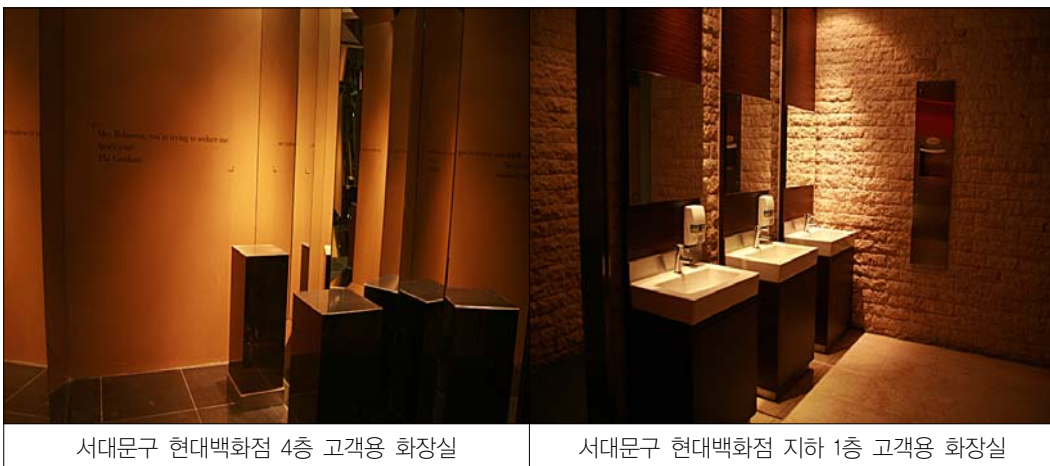
- 백화점 화장실의 경우 시설이 잘 되어 있고 분위기도 좋으나 지나치게 조도가 어두워 낮은 조도는 안전상의 문제를 야기 시킬 수 있음. 조도부분은 다른 부분에 비해 전구 교체 등으로 쉽게 개선할 수 있는 부분이므로, 지속적인 관리를 통해 도를 유지하도록 해야 함.

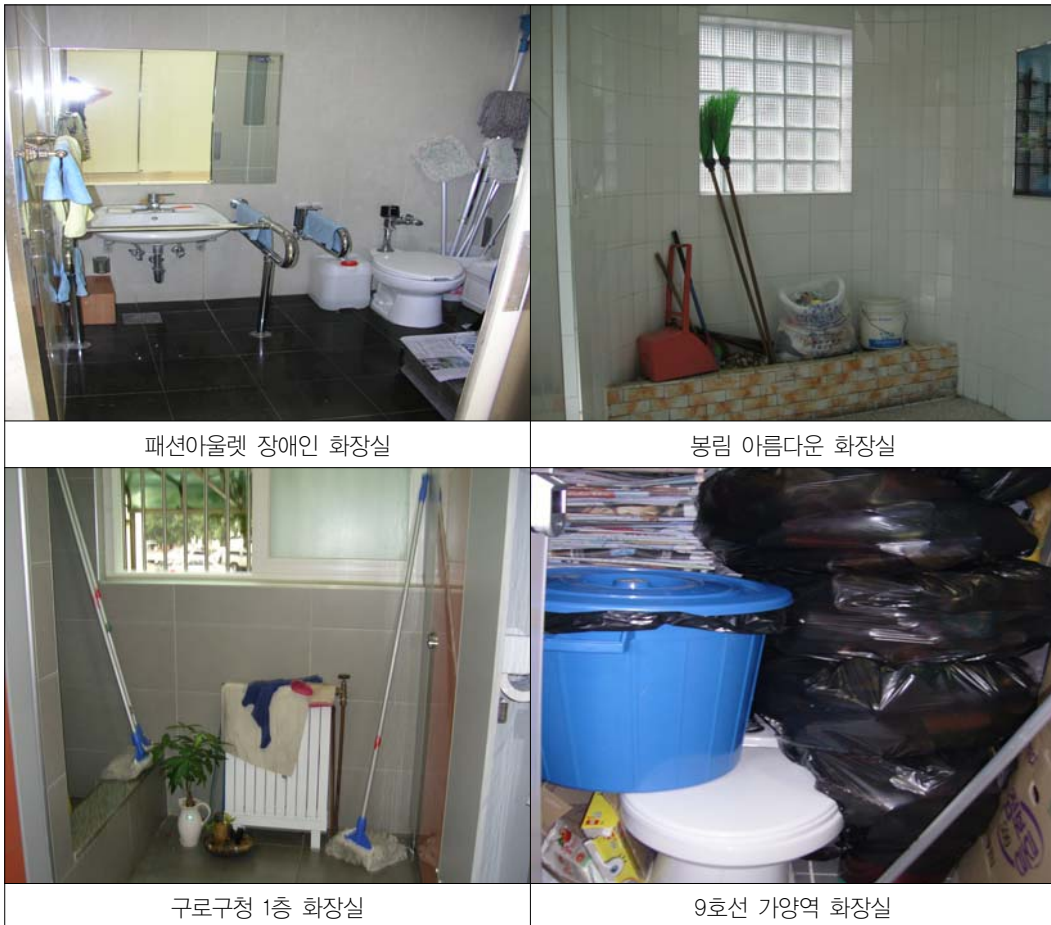
증미역 화장실

### (3) 쾌 적 (화장실 내 청소도구 및 쓰레기 방치 및 관리 소홀)

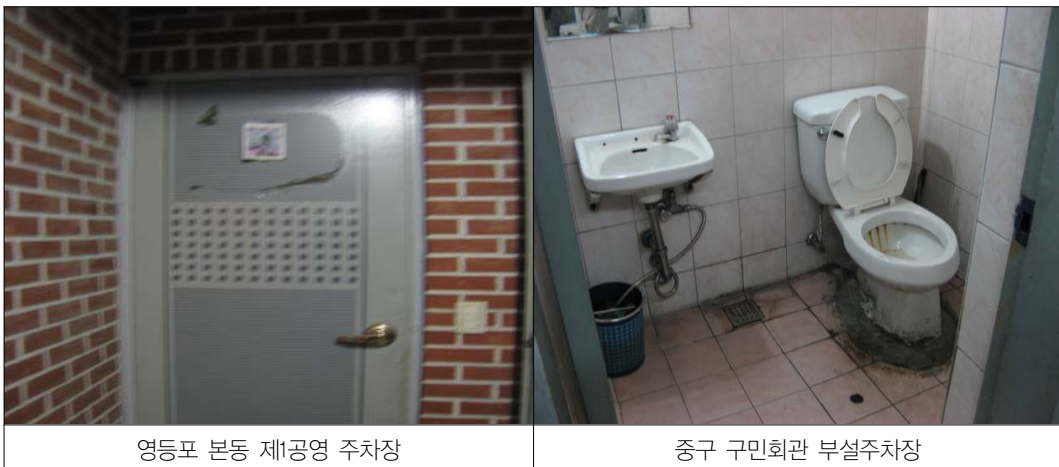
### □ 주차장 내 화장실 미확보 및 청결상태 미흡

- 일정규모 이상의 시설은 시설 내에 화장실을 설치해 운전자에게 사용의 편의를 제공해야 함. 그러나 평가대상 시설의 34.4%가 화장실을 설치하지 않거나 이용공간으로부터 멀리 떨어진 곳에 설치해 사용자들에게 불편을 주고 있음.
- 위 사진의 영등포 제1공영주차장은 주차장 내에 화장실은 마련해 두었지만, 문이 잠겨있어 실질적 이용이 불가능하며, 구민회관 부설주차장은 화장실의 청결상태가 좋지 못해 이용하는 사람들에게 불쾌감을 주기 쉬움.

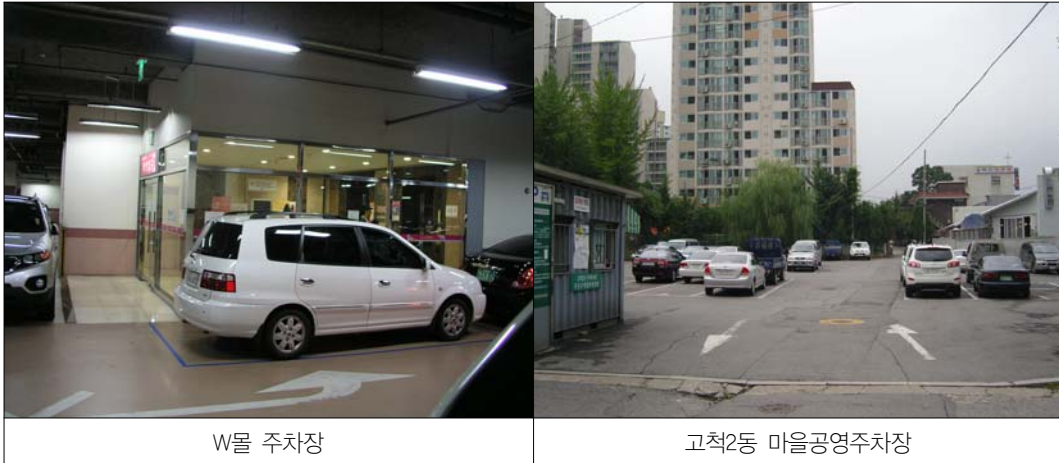
## □ 주차장내 보행통로 미확보

- 주차장은 차량 동선위주로 계획되어 있어 보행자의 안전이 소홀히 취급되기 쉬움. 실제로 평가대상 시설 중 85.5%가 시설 내 차량통로와 구별되는 보행로를 확보해 놓지 않은 것으로 나타남. 주차장 이용자들이 안전하고 편리하게 시설을 사용할 수 있도록 안전한 보행통로(미끄럼 방지 등) 확보가 시급함.
- 위 사진의 주차장들은 차량통로와 구별되는 보행로를 확보해 놓지 않음. 특히, W몰 주차장의 경우, 주차장에서 매장으로 통하는 입구에도 차량을 주차해 놓아 주차장을 이용하는 사람들에게 불편을 주고 있음.

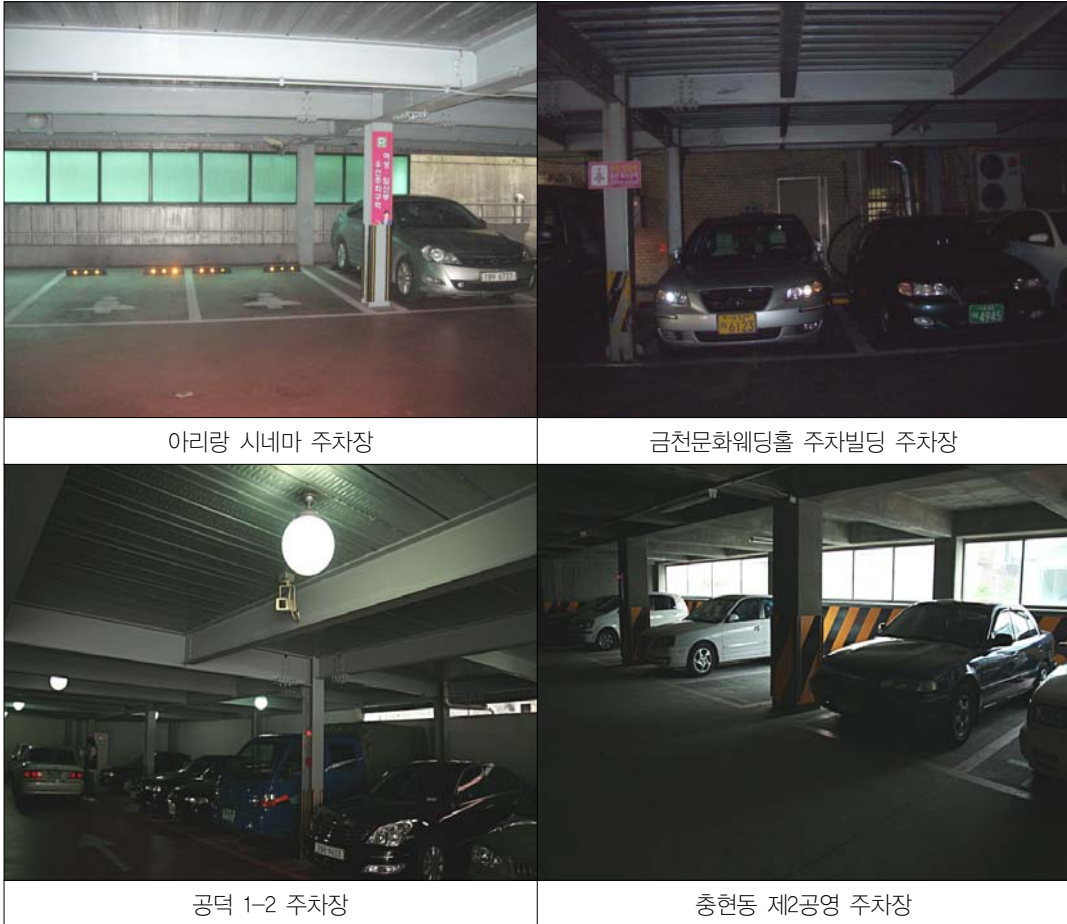
## □ 적정조도 미달

- 위 사진의 시설들은 조명시설은 갖추어져 있지만, 주차장 주변이나 내부가 어두운 실정임. 또한 최근 정부의 에너지 절감 대책인 격등제로 인해 주차장 주변의 평소 조도가 적정조도에 미달하는 경우도 있음.
- 시설 구조상 층고가 높은 주차장은 조도가 낮고 일반 주차구역까지 일정 조도를 유지하기는 현실적으로 어려움. 그러나 어두운 주차장에서 여성 운전자들은 범죄의 대상이 되기 쉽기 때문에 일정 조도를 유지하는 것은 매우 중요한 사항임.

- 특히, 지상주차장에 비해 채광이 열악한 지하주차장의 경우, 인공조명의 역할이 중요하므로 지하주차장의 조도는 지속적 관리가 필요함.

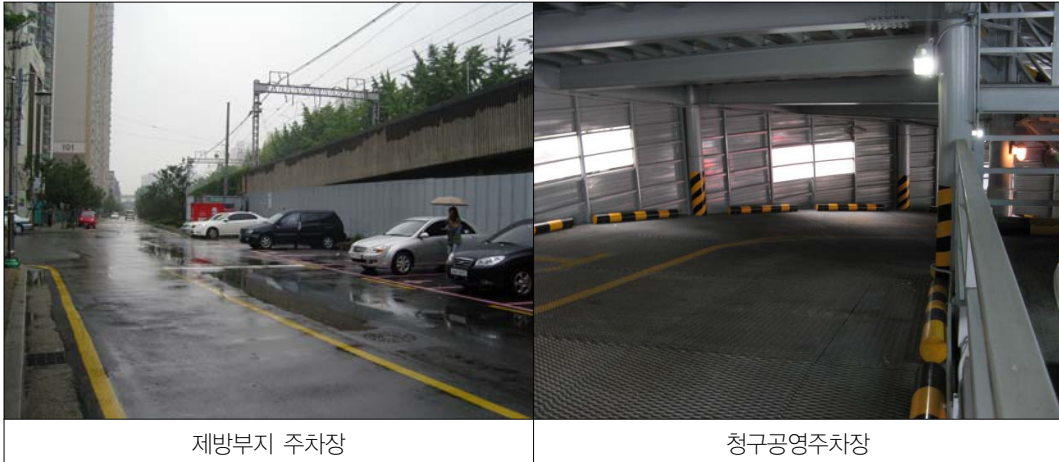
제방부지 주차장

□ 위험 지역이나 인적이 드문 후미진 곳에 위치

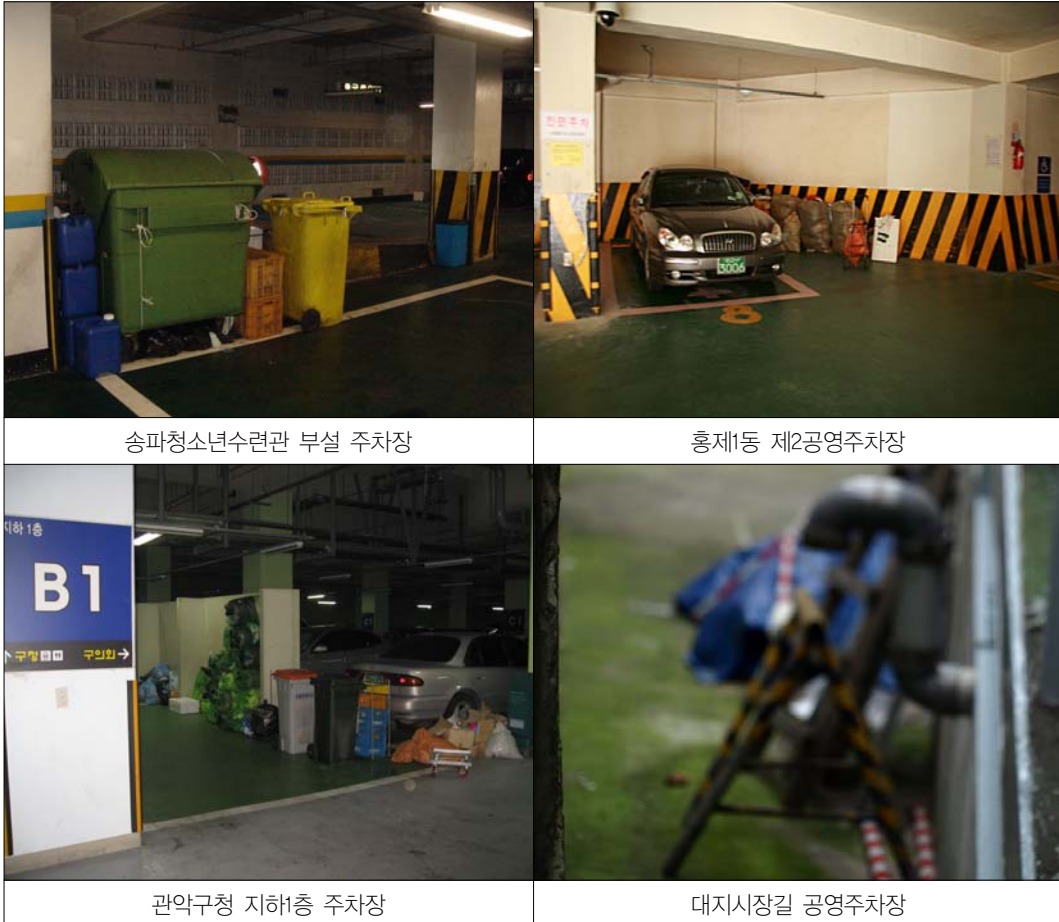
## □ 주차장 내부에 쓰레기나 화물 적치

- 주차장을 이용하는 이용객의 쓰레기 투기, 주차시설 내 타 적재물의 비치 등으로 주차장 환경이 저하분하여 쾌적성이 떨어지는 상황임. 청소상태, 쓰레기 무단투기, 화물적치 등에 대한 철저한 단속이 필요함.
- 이미 여행주차장으로 인증을 받은 시설도 지하주차장의 경우, 주차장 입구에서부터 쓰레기가 적치되어 있거나, 쓰레기 분리수거공간이 설치되어 있는 시설도 있음. 또한, 주차장 벽의 칠이 깨끗하지 못하거나, 청소상태가 양호하지 못한 경우가 있어 지속적인 시설보안과 관리가 요구됨.

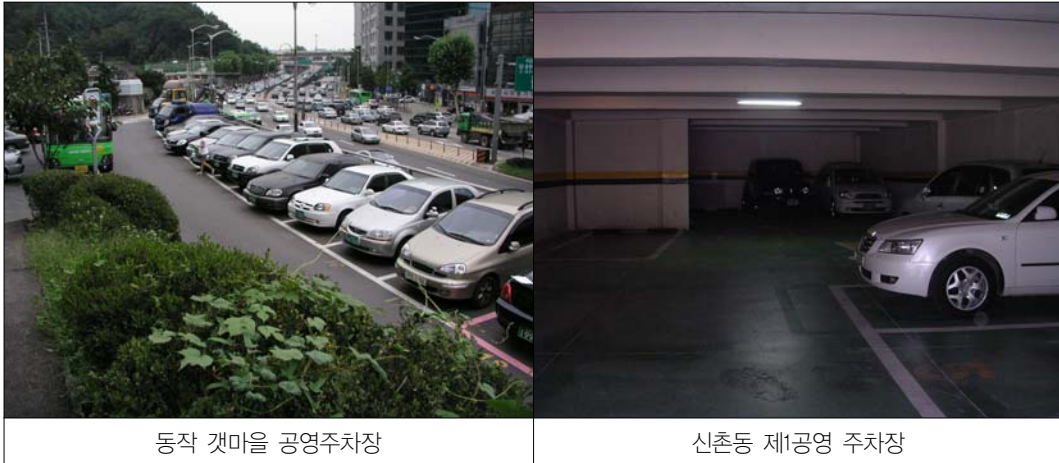
□ 차량 출입을 유도하는 벽과 바닥의 표지 미설치

- 일부 주차장에는 주차구획으로의 이동 시 이동 동선을 원활히 할 수 있는 차량유도용 표지가 벽과 바닥에 표시되어 있지 않아 이동 방향을 확인하기 힘든 곳도 있음. 뿐만 아니라 벽과 바닥에 출입을 유도하는 표지가 흐리거나, 지저분하게 칠해져 사용자들에게 불안감과 불쾌감을 주고 있음.
